Askolan-Pukkilan seurakunta  
Tarja Laine  
Askolantie 29  
07500 ASKOLA

## Puiden kuntoarviointilausunto, Askola

Maastokäynti: 22.9.2025

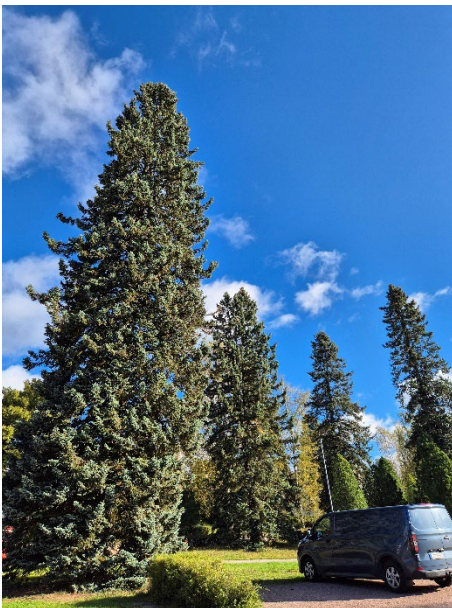
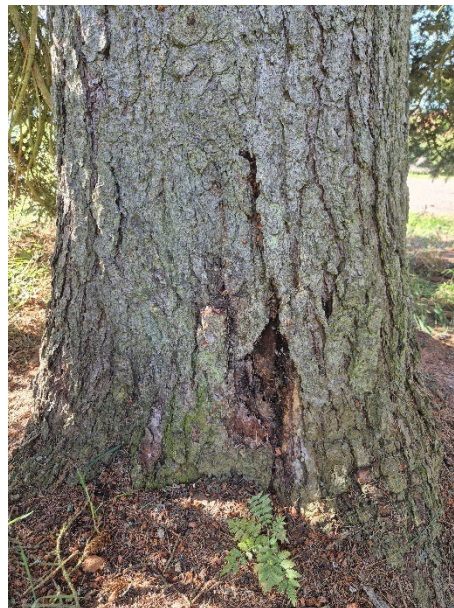
1. – 5. okakuuset (hopeakuuset)

- läpimitat rinnankorkeudelta 50-60 cm, pituudet 20-25 m
- puun nro 1. tyvellä pieni vaurio, ei vaikuta puun kestävyys
- latvukset monihaaraisia, maasta käsin katsottuna haaraliitokset vaikuttavat vahvoilta
- haarauneet latvukset voivat olla alttiina repeytymiselle myrskytuulilla
- elinvoimaisia, puiden nro 4. ja 5. oksistot hieman ränsistyneitä, jonkin verran kuivia oksia
- puiden tyvet tutkittu mikroporalla, ei lahoa
- puiden kunto hyvä

kuvat) okakuuset 1.-4. Oikeanpuoleisessa kuvassa puun nro 1. vaurio puun tyvellä

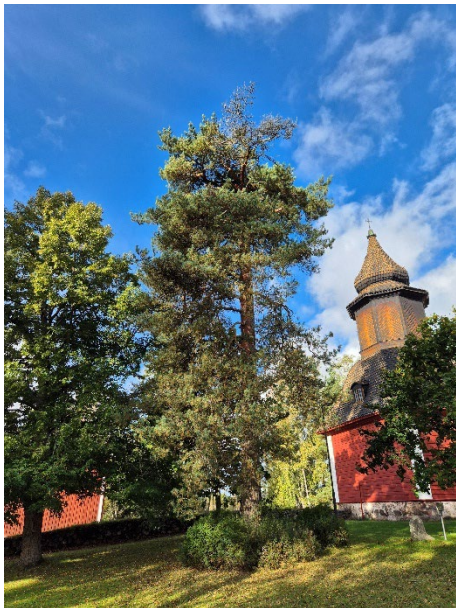
6. Mänty

- läpimitta n. 55 cm, pituus 15-20 m
- tervasrososien kuivattama latva poistettu v. 2020

- ylimpiä oksia ja runkoa kuivunut lisää
- Toimenpidesuositus: kuivien oksien poisto

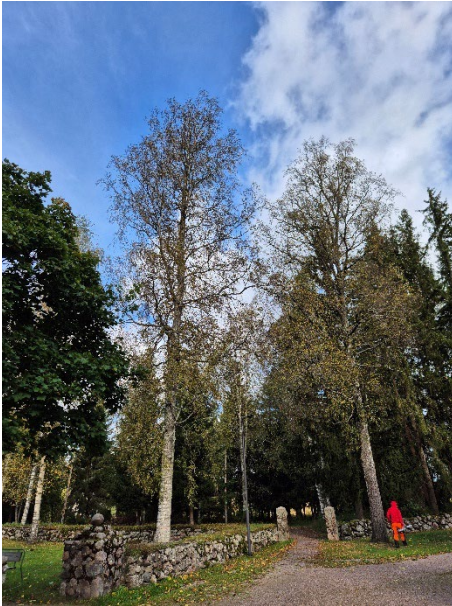
#### 10. Koivu

- läpimitta n. 45 cm, pituus n. 20 m
- ehjä runko
- latvus hieman ränsistynyt, kuivia oksia
- ei lahoa
- kunto tyydyttävä

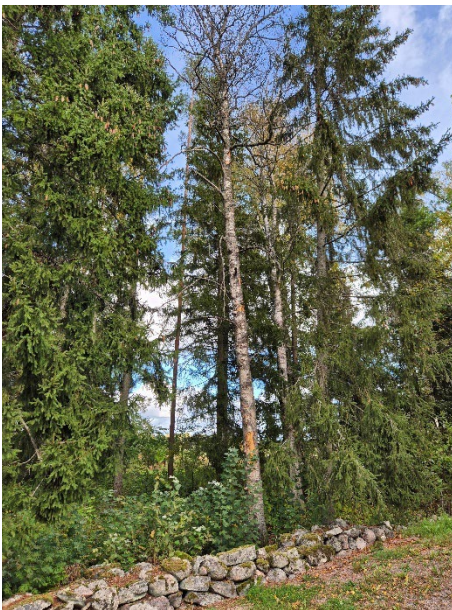
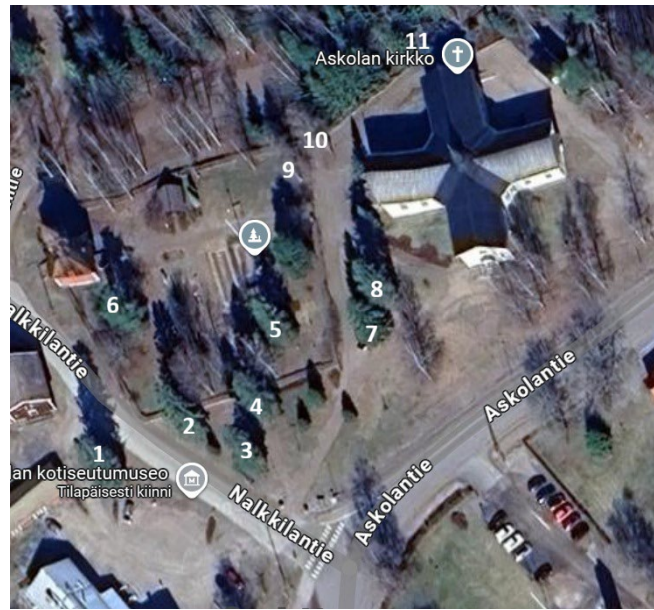
#### 11. Koivut, 2 kpl

- huonokuntoiset koivut muurin ulkopuolella
- toinen kokonaan kuollut, toisessa pakurikääpää ja onkaloita, latva kuollut

Toimenpidesuositus: puut poistetaan huonokuntoisina

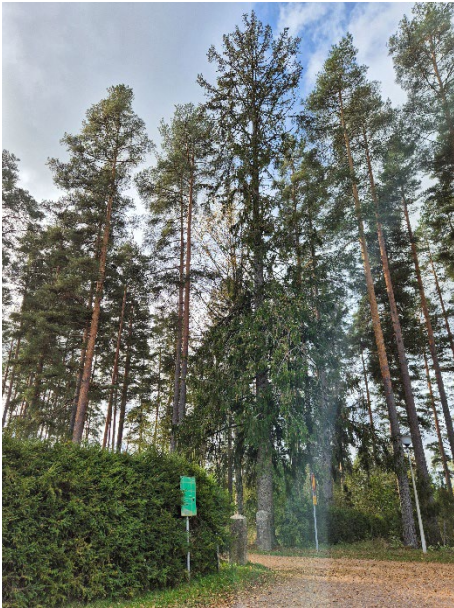
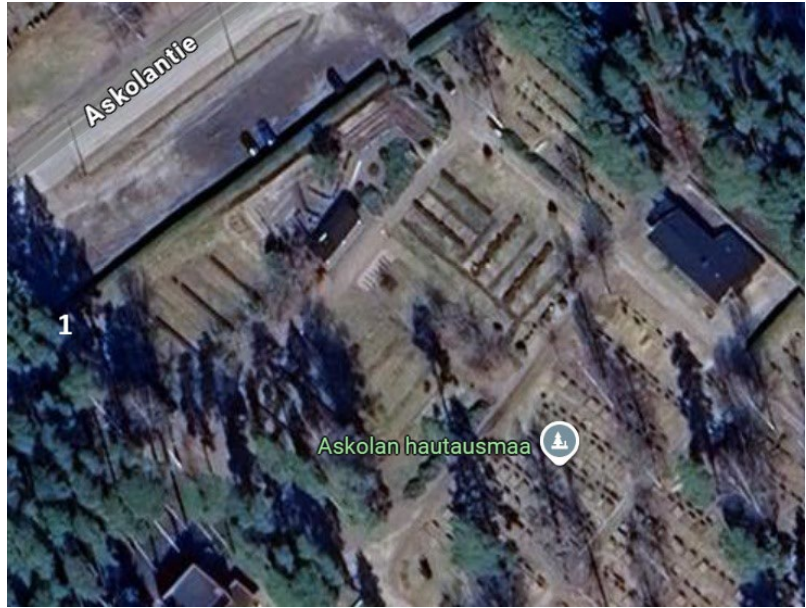
1. Kuusi pysäköintialueen reunassa

- läpimitta n. 50 cm, pituus 20-25 m
- latvus kuolemassa, runsaasti kuivia oksia

Toimenpidesuositus: puu poistetaan huonokuntoisena

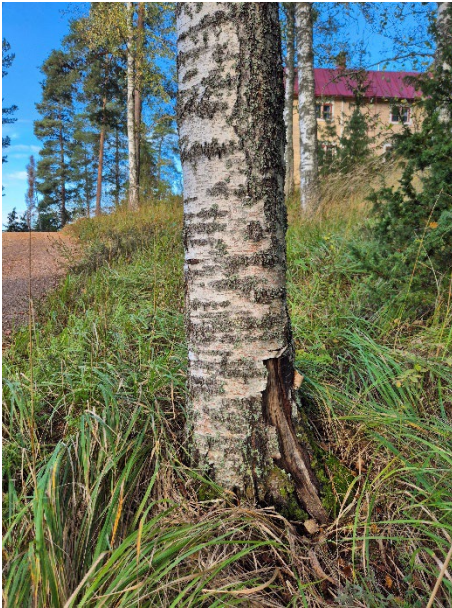
#### 7. Koivut, 2 kpl

- kulkuväylän vieressä
- toisen puun tyvellä vaurio, mahdollisesti juuria katkottu viemärikaivojen kunnostuksen yhteydessä
- puiden välistä on mahdollisesti kaivettu

Toimenpidesuositus: puut poistetaan mahdollisten juuristovaurioiden takia

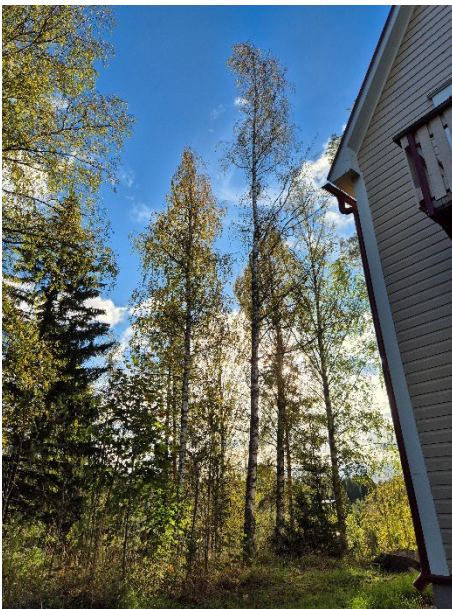
#### 8. Koivu

- latvus ja oksisto ränsistyneitä, kuivia oksia ja vesiversoja
- pitkä, ohut runko

Toimenpidesuositus: puu poistetaan huonokuntoisena

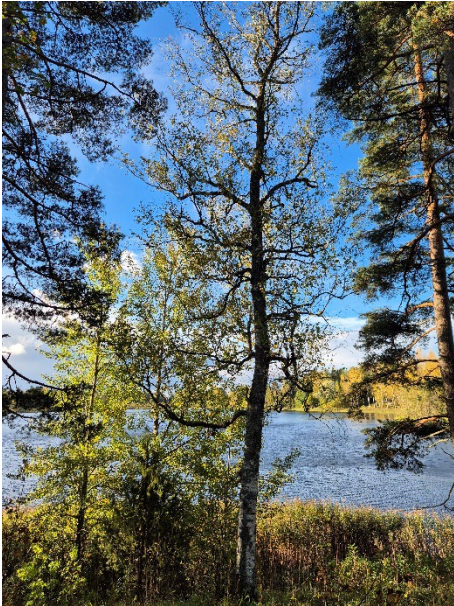
#### 9. Koivu

- puun rungolla arinakäävän itiöemiä
- latva osittain kuollut

Toimenpidesuositus: puu poistetaan huonokuntoisena
