# **Työmaaraportti**

Askola-Pukkilan Seurakunta  
Askolantie 23  
07500 Askola  
+358407599526  
tarja.laine@evl.fi

Työmaaraportti Seurakuntakoti, Askolantie 23. Lopussa kuvakatsaus  
timpurintöistä.

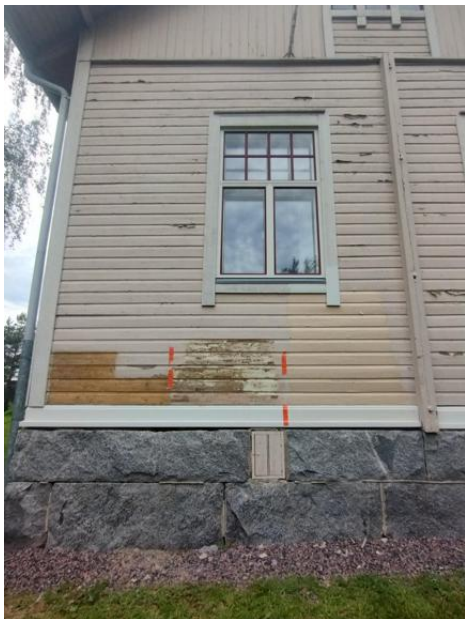
Maalinpoisto- ja testisävyt  
kadunpuoleisella seinustalla.

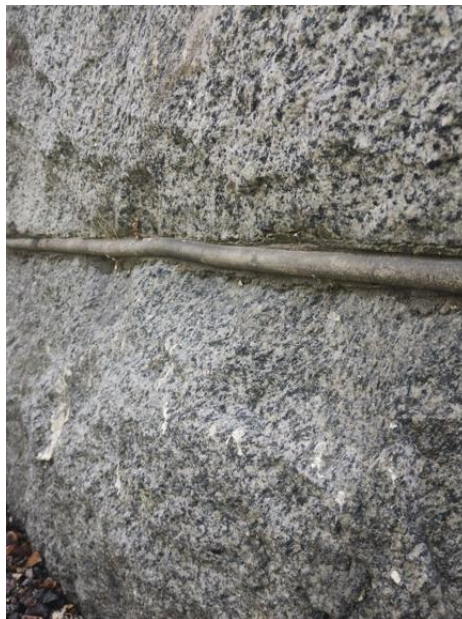
Sokkelissa paikoin vanhoja  
maaliroiskeita.

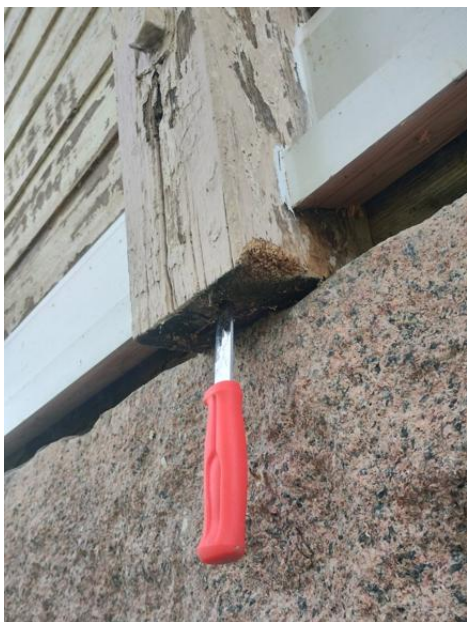
Pystypalkeissa paikoin lahoja kohtia.

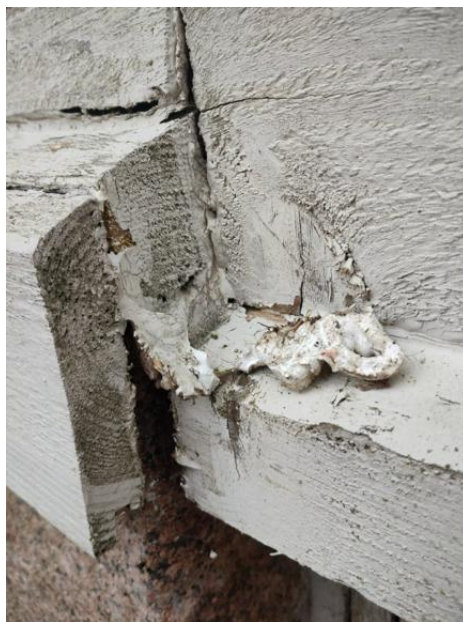
Saumoja tiivistetty aiemmin akryylimassalla.

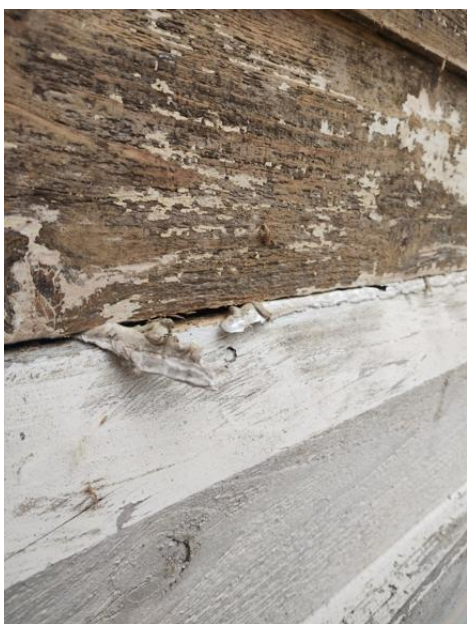
Akryylimassaa saumoissa. Korvataan pellavaöljykitillä.

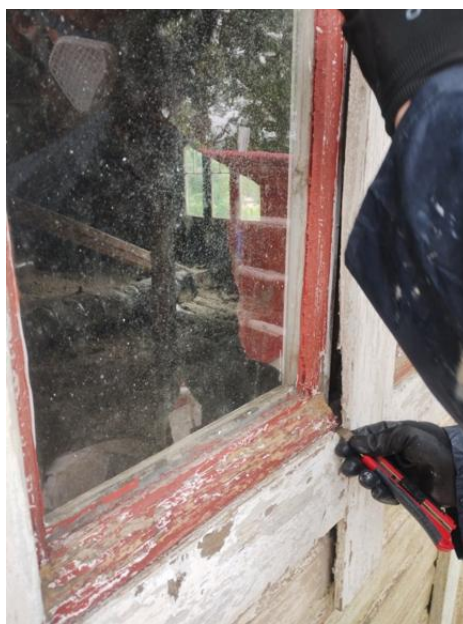
Vanhat yläikkunat paikoin huonossa kunnossa ja heikosti kiinnitettynä.

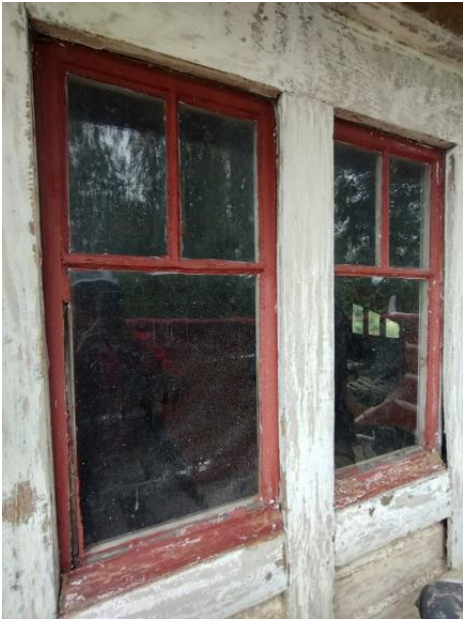
Ikkunoita ennen toimenpiteitä.

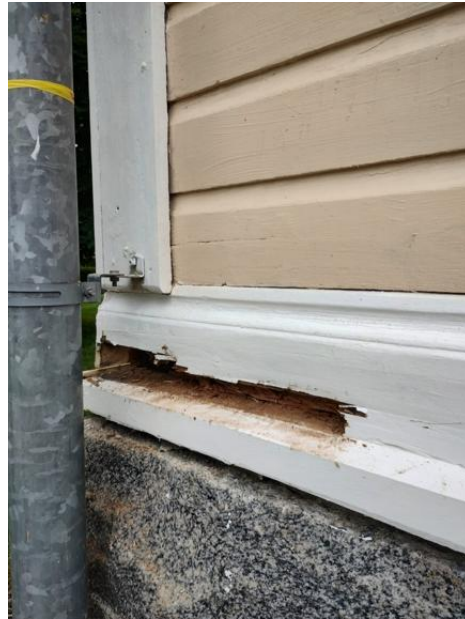
Lahovaurio alapuussa talon etukulmalla.

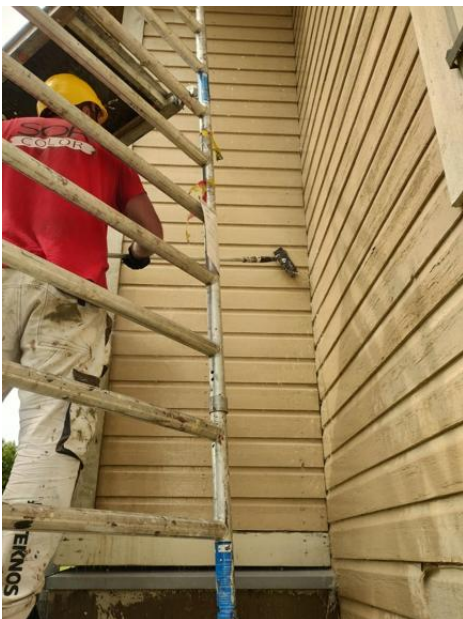
Homepesut harjaten. Kuvassa käynnissä laajennusosan pesut.

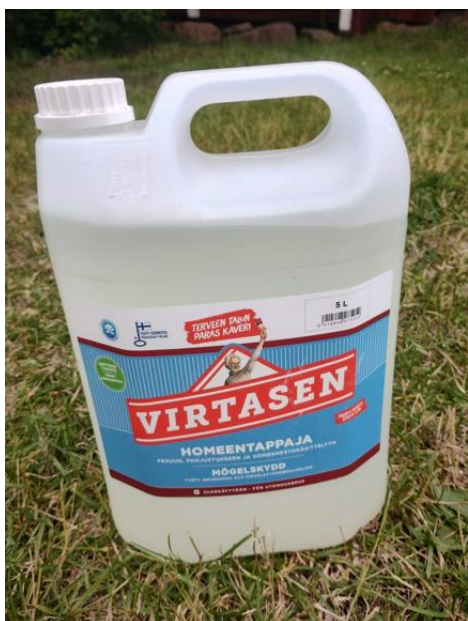
Homepesuaineena ja pohjusteena ennen maalausta Virtasen Homeentappaja.

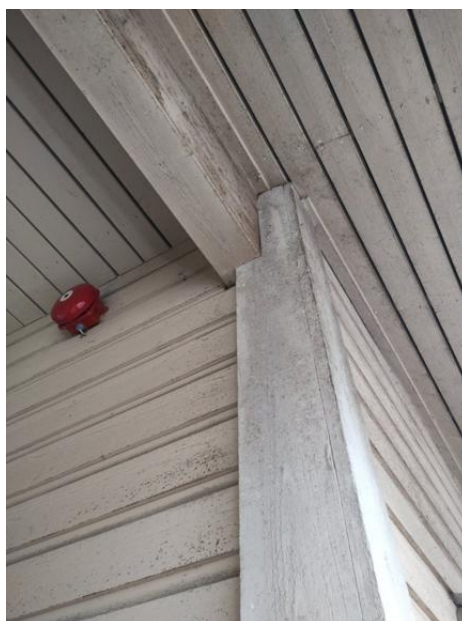
Terassilla runsaasti mustapilkkuhometta. Kuva ennen pesuja.

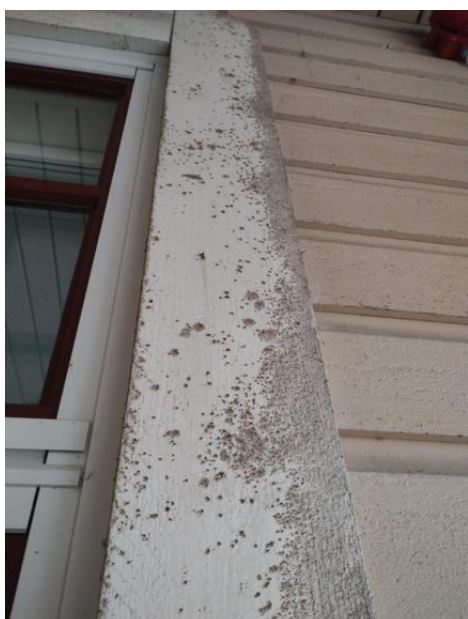
Mustapilkkua ikkunan laidalla.

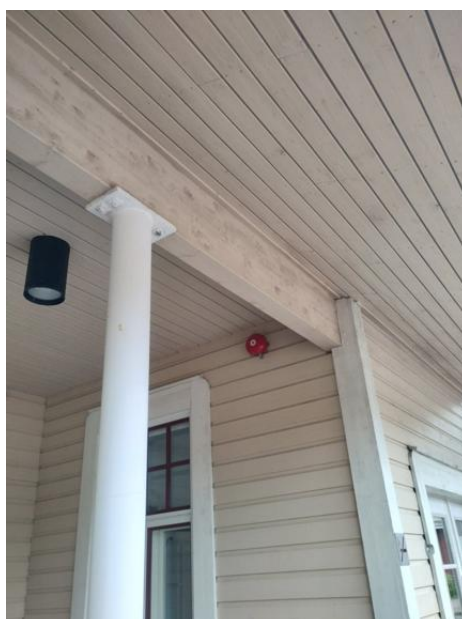
Terassi homepesun jälkeen.

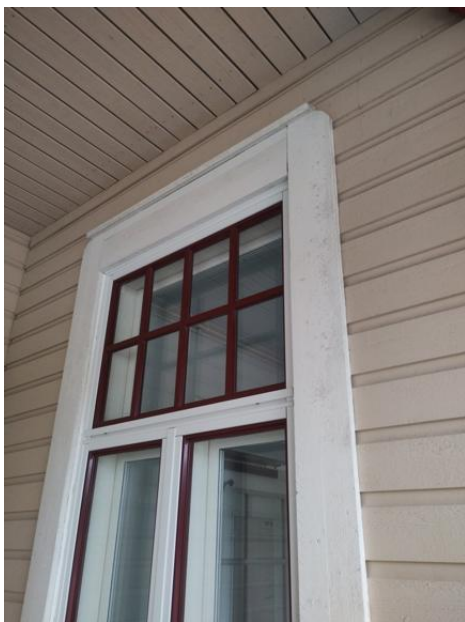
Ikkuna homepesun jälkeen. Ennen maalausta vielä levitetty homeentappaja-liuos pitkävaikutteisena.

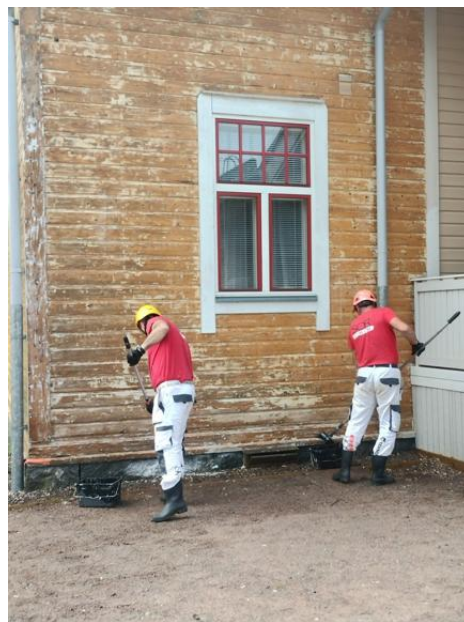
Seinän ja kivijalan pesua maalinpoiston jälkeen.

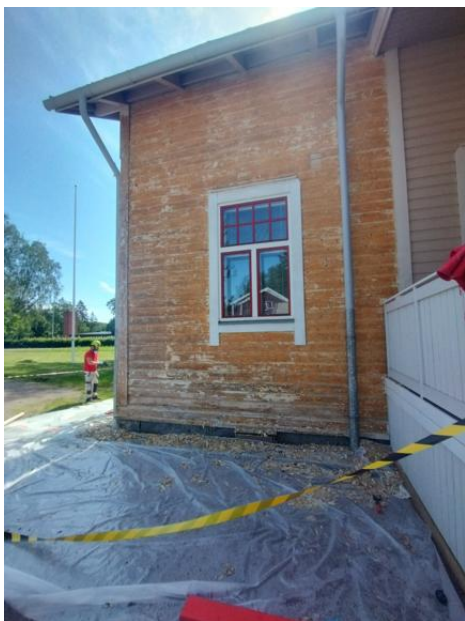
Suojauksia maalinpoistovaiheessa.

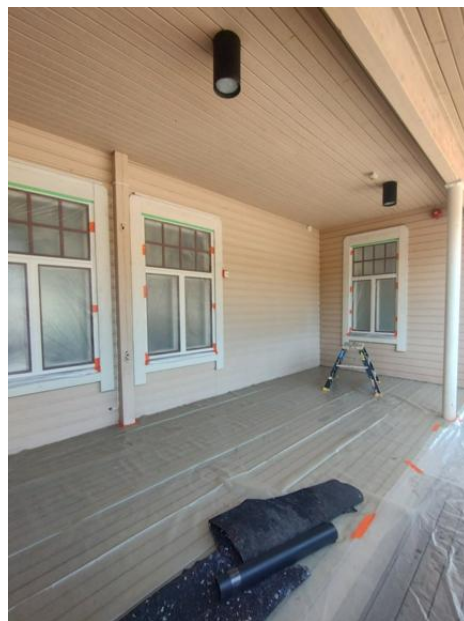
Suojauksia terassilla ennen maalausta.

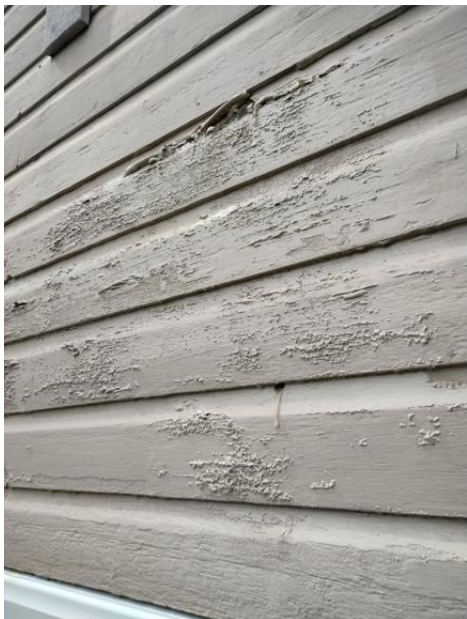
Strip Gel vaikuttamassa vanhalla maalipinnalla.

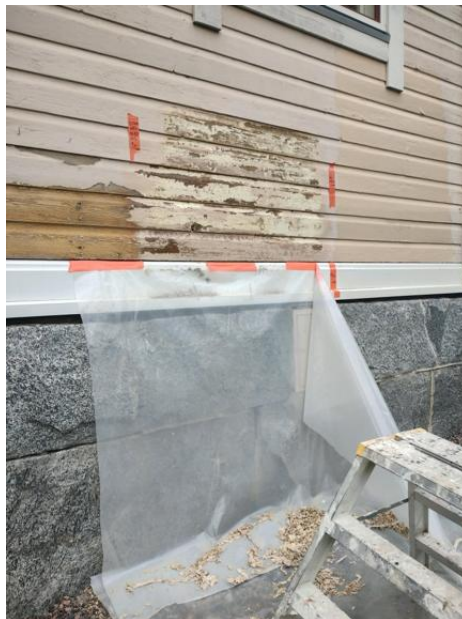
Maalinpoistotesti; Strip gel 15-20min vaikutusajalla.

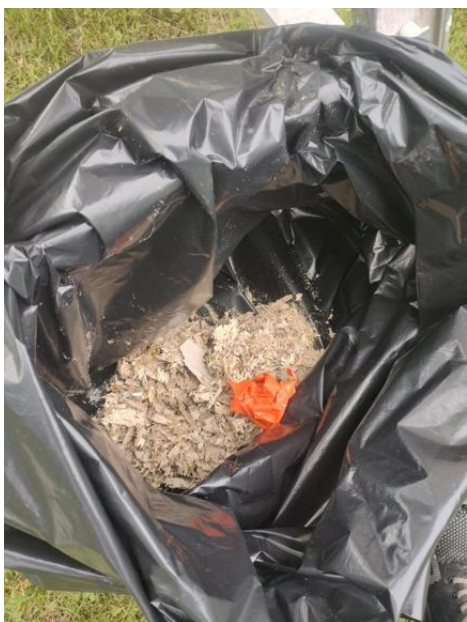
Irtoava maaliaines kerätty talteen hävitettäväksi.

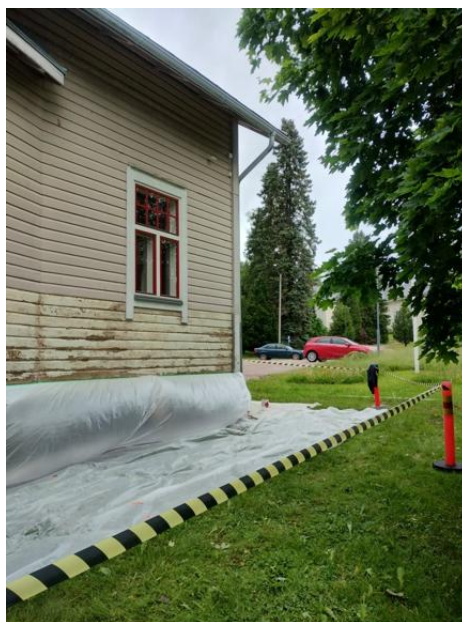
Ympäristö suojattu ja työskentelyalue rajattu.

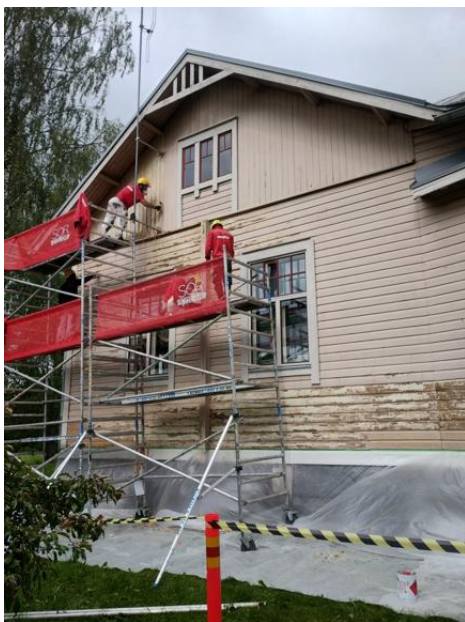
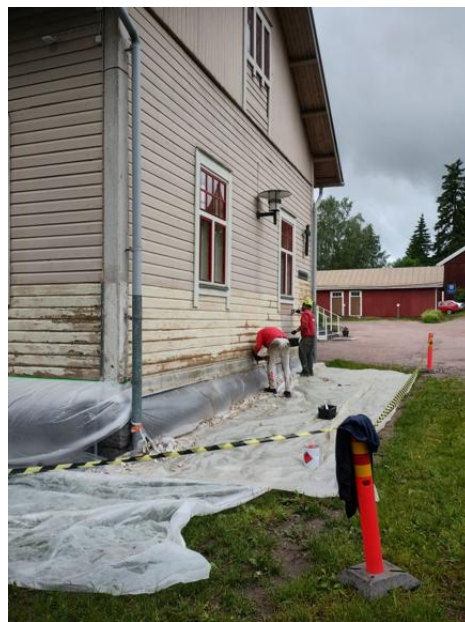
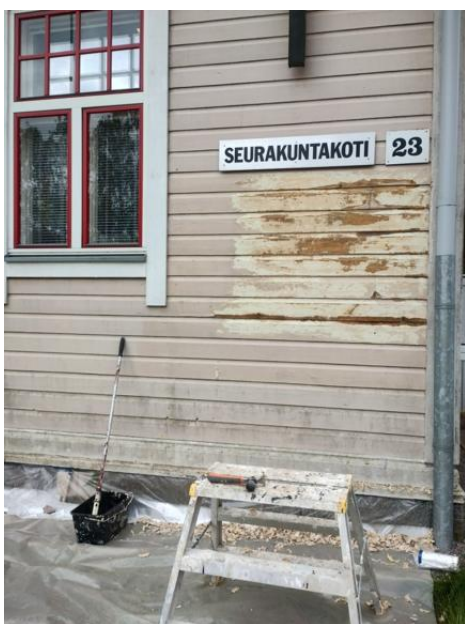
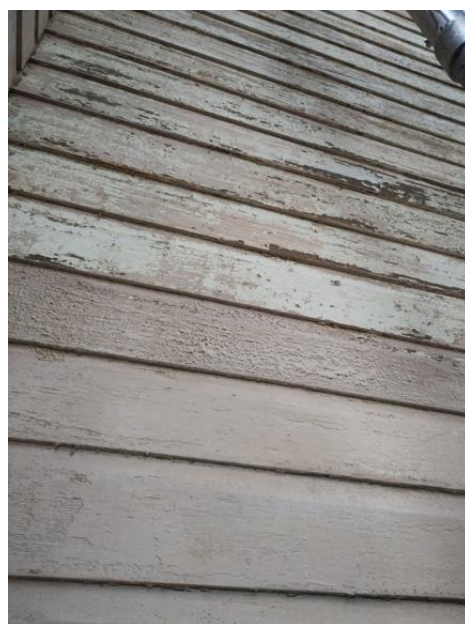
Maalinpoiston vaiheita.

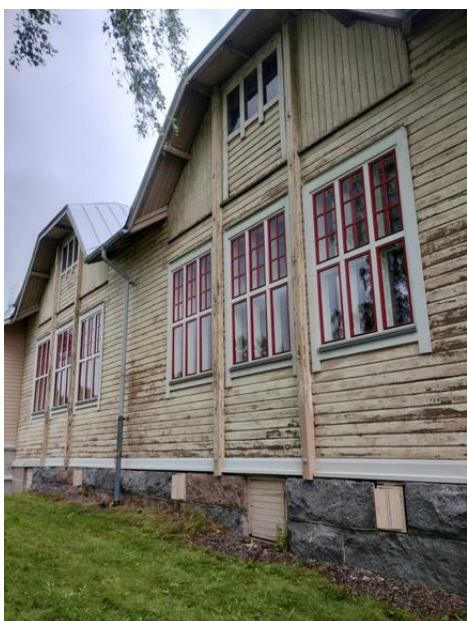
Maalinpoisto tehty, kuva ennen homepesua.

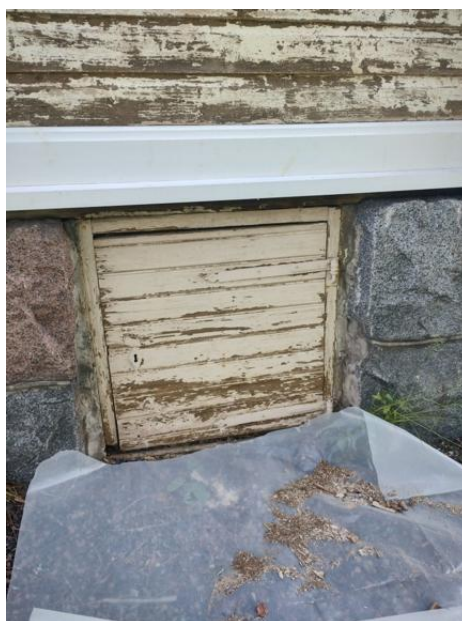
Tuuletusluukkujen mekaaninen maalinpoisto.

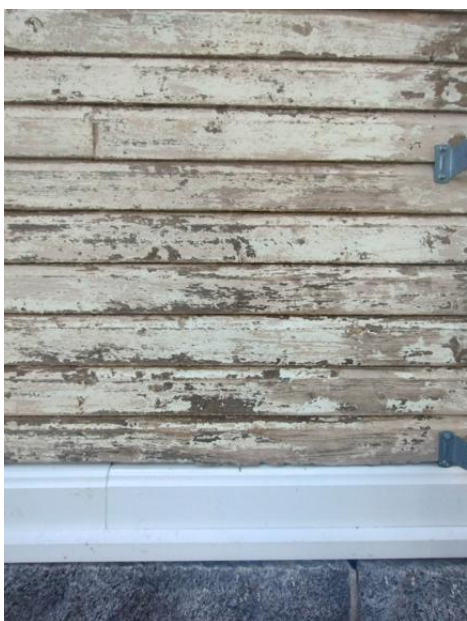
Seinäpintaa ensimmäisen maalinpoiston jälkeen.

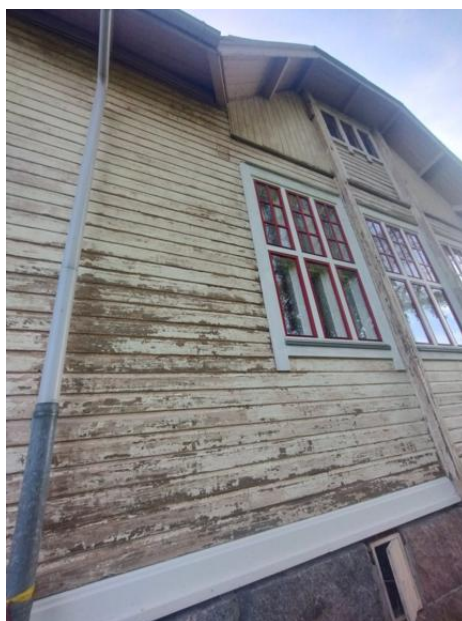
Maalinpoisto ensimmäisen kierroksen jälkeen.

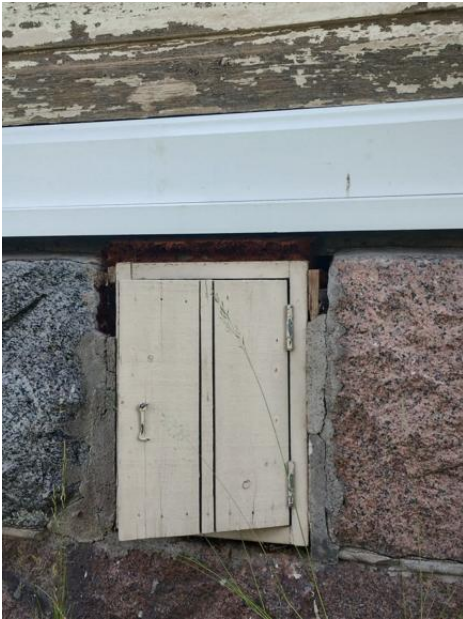
Osa tuuletusluukuista uusittu aiemmin.  
Ei vaadi maalinpoistoa.

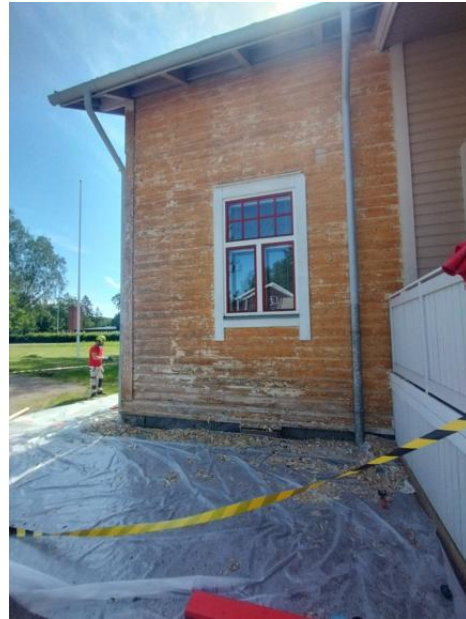
Seinäpintaa toisen  
maalinpoistokierroksen jälkeen.

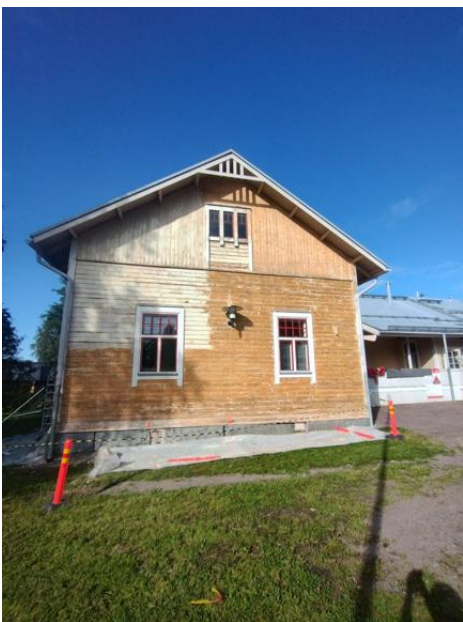
Maalinpoiston eri vaiheita.

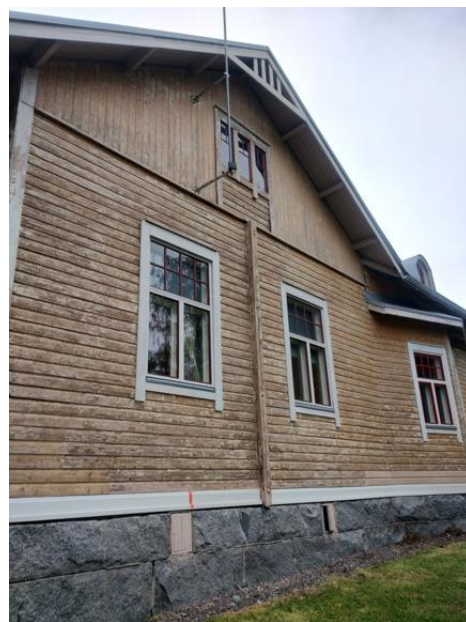
Julkisivu maalinpoiston jälkeen. Alapuu  
ja suurin osa pielilautoista uusittu  
aiemmin, ei vaadi maalinpoistoa.

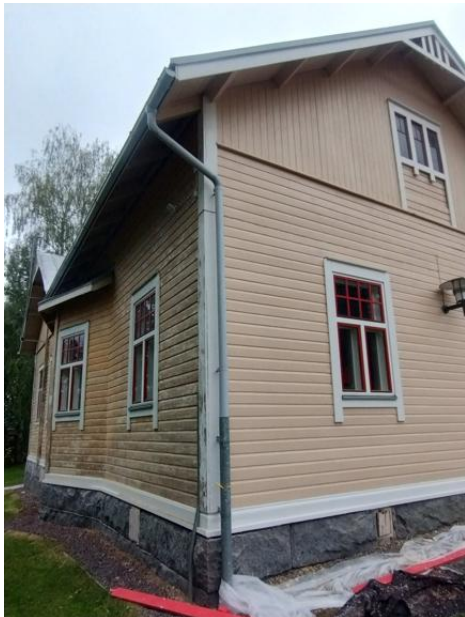
Pääty pohjamaalattuna (vasemmalla).

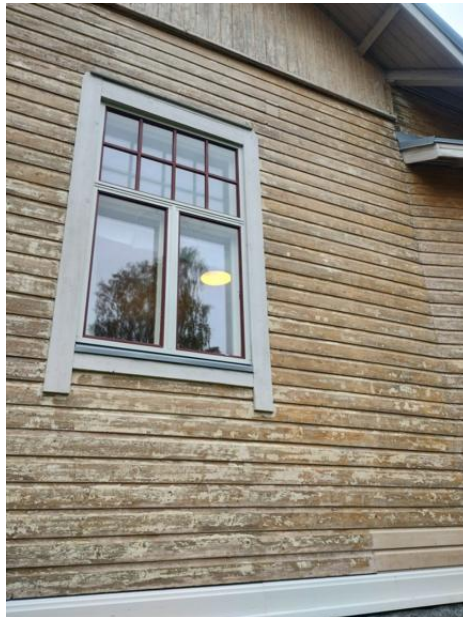
Seinä kevyesti hiottuna maalinpoiston ja pesun jälkeen ennen pohjamaalausta.

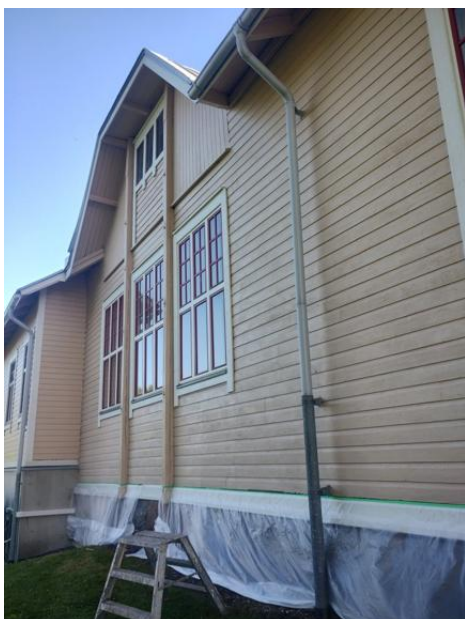
Vanhan osan seinää pohjamaalattuna.

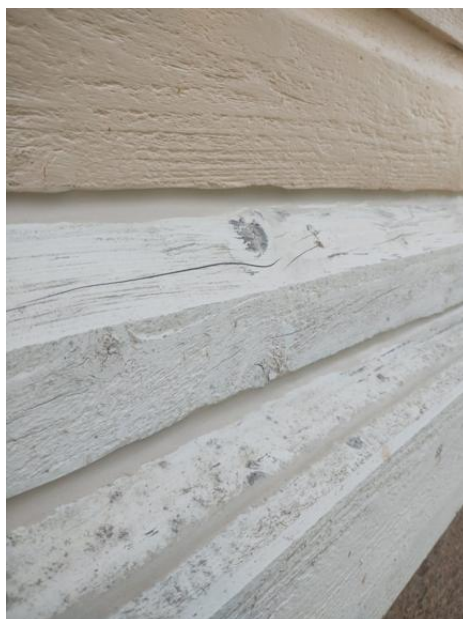
Akryylisaumojen korvaus pellavaöljykitillä.

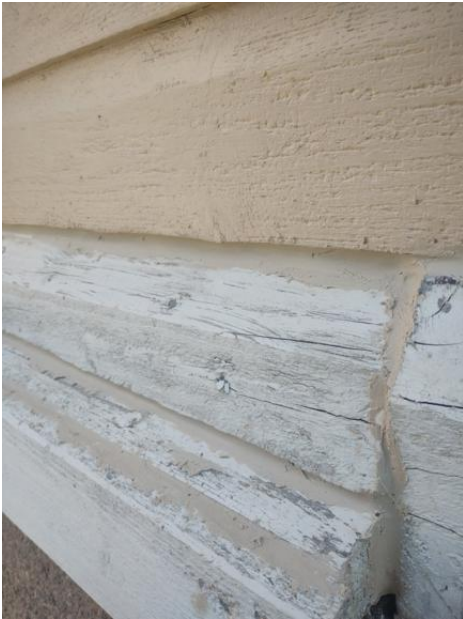
Saumojen kittausta.

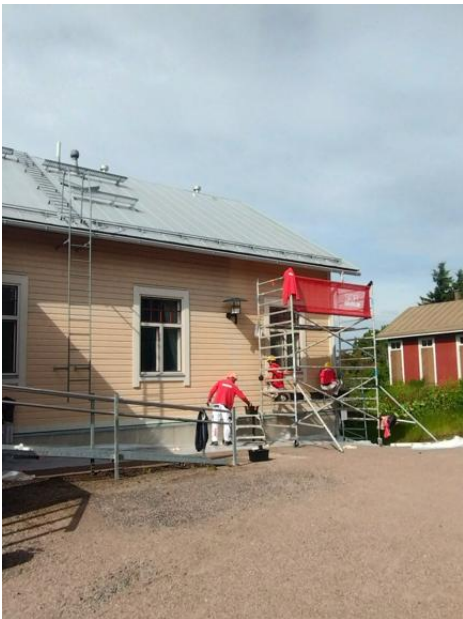
Laajennusosan etupuolen maalaustyöt käynnissä.

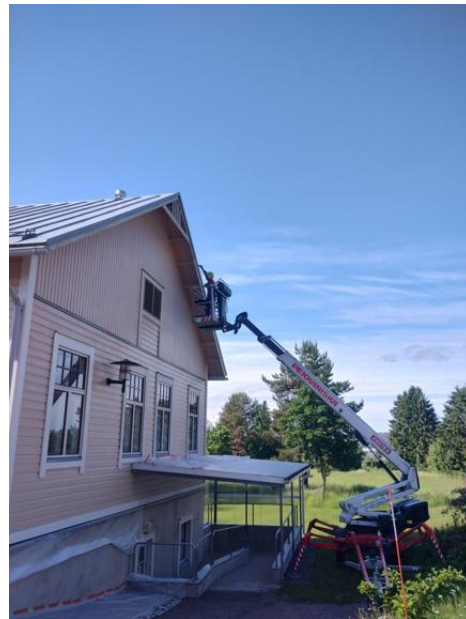
Laajennusosan päädyn maalausta nostimelta.

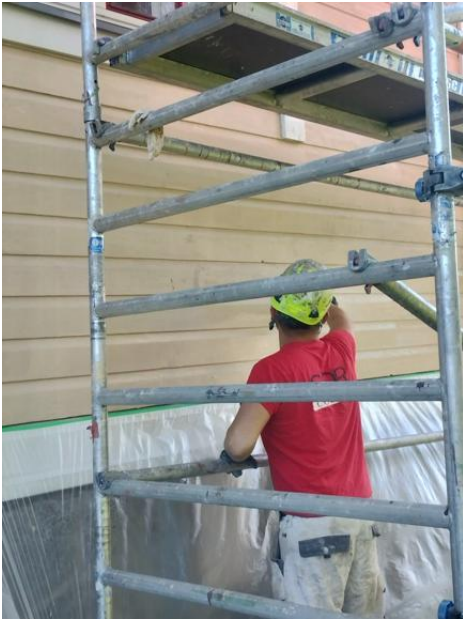
Vanhan osan pintamaalaustyöt käynnissä.

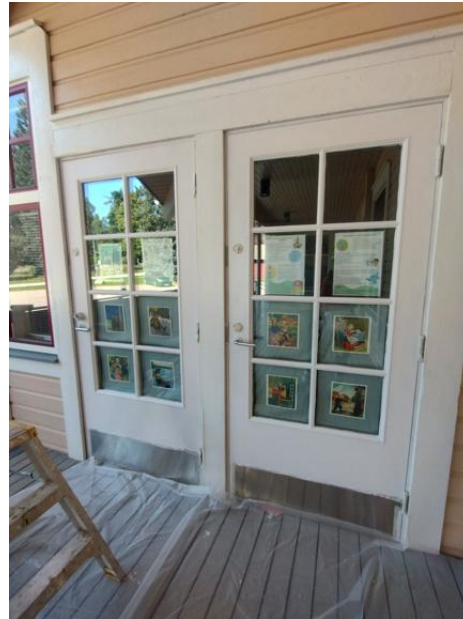
Ulko-ovien maalaustöitä.

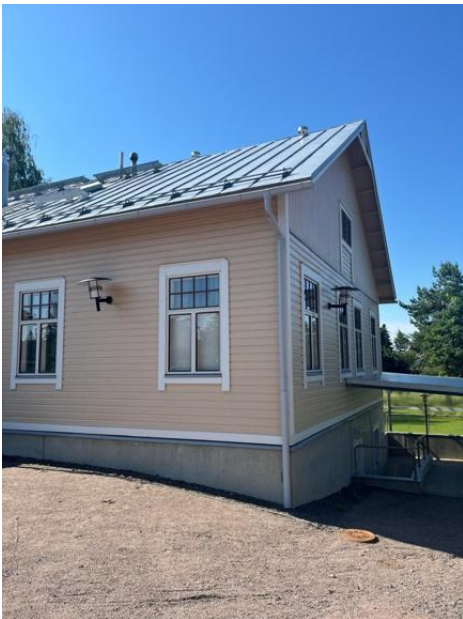
Uudisosa valmiina.

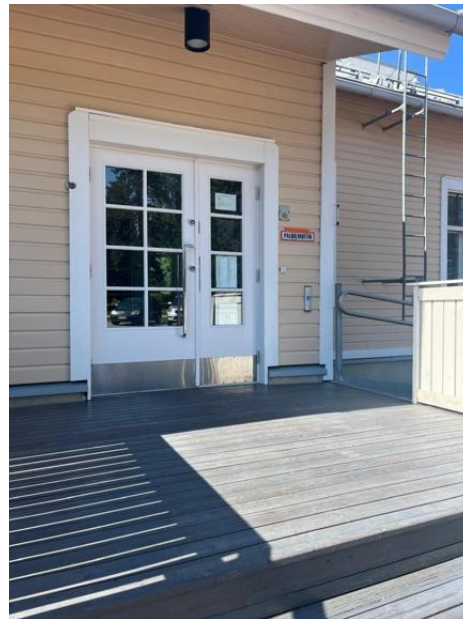
Terassi öljyttynä.

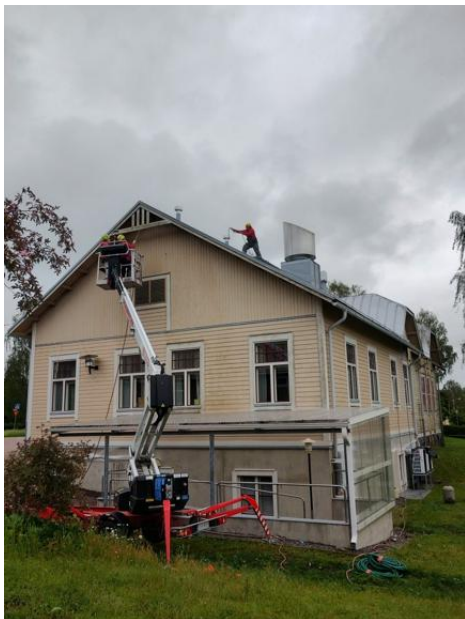
Seinän ja katon pesutyöt käynnissä.

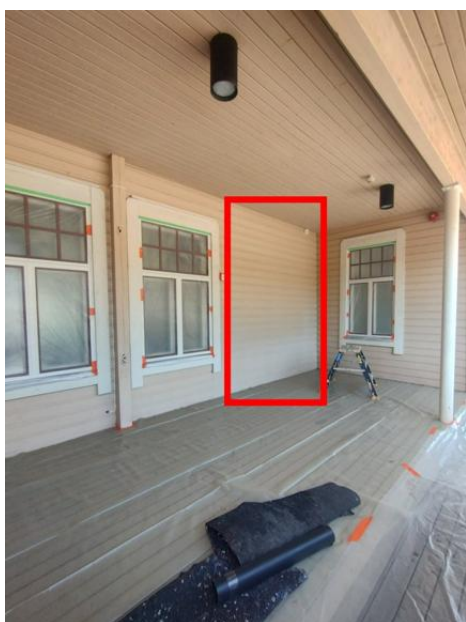
Vanhat maalikerrostumat ovat tallella terassin takaseinällä talon vanhan osan julkisivussa.
