# Työmaaraportti

Työmaaraportti Tuomirannan päärakennus + rantasauna. Lopussa kuvakatsaus timpurintöistä.

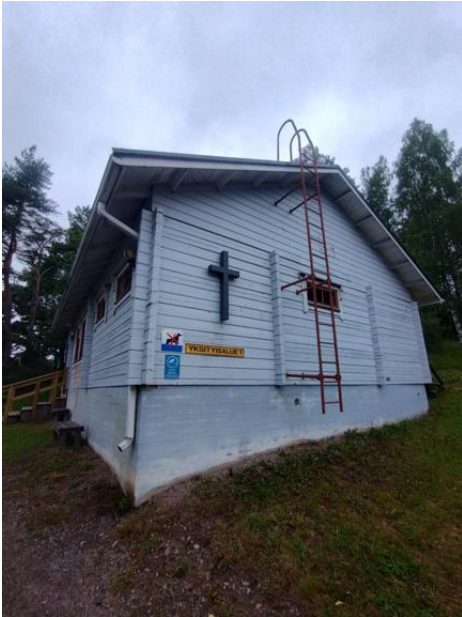
Saunarakennus ennen töiden aloitusta.

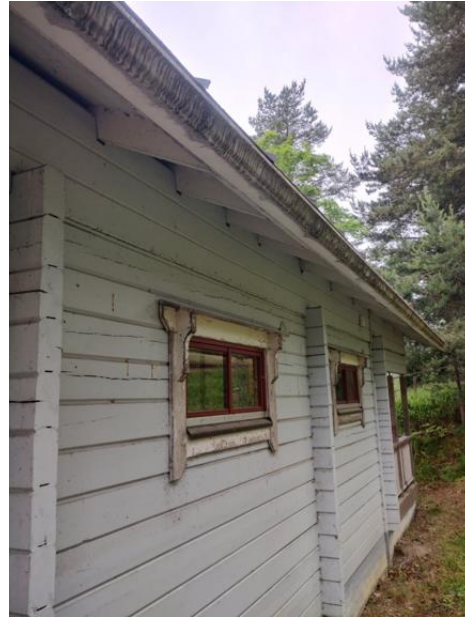
Paikoin runsaasti mm. mustapilkkuhometta.

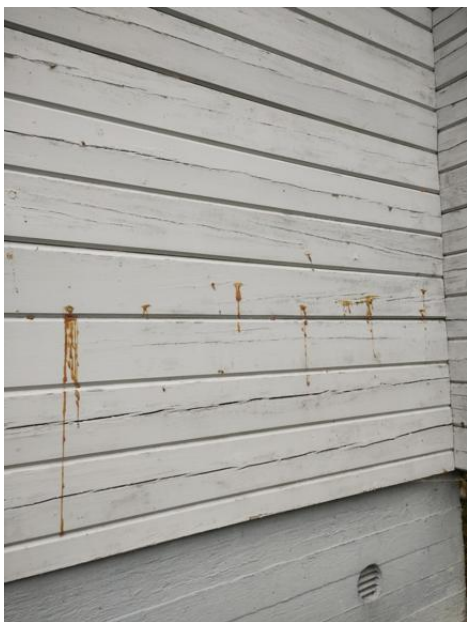
Runsaasti pihkavalumia auringon puoleisella seinillä.

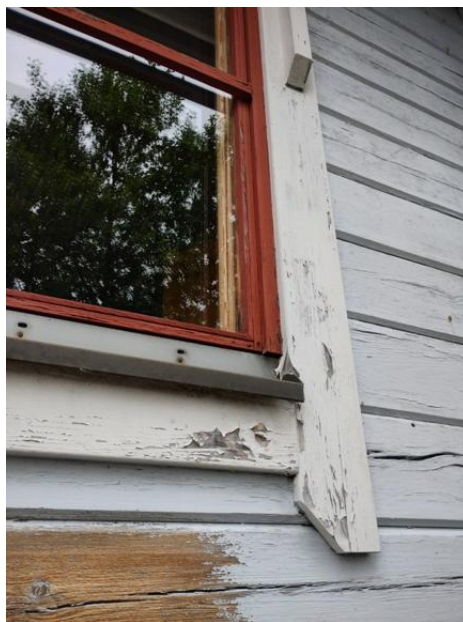
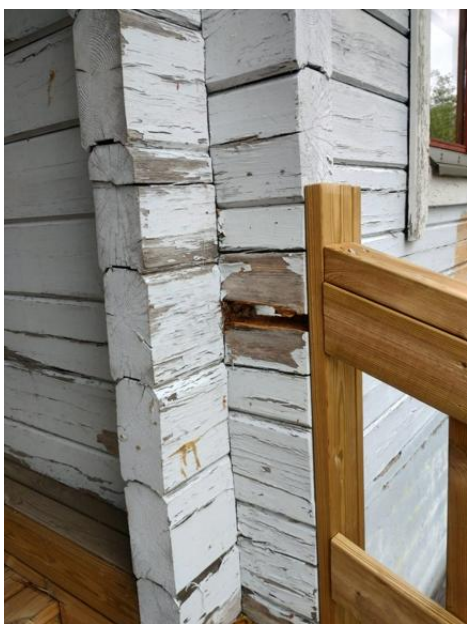
Lahovaurio saunan kulmalla portaikon kohdalla.

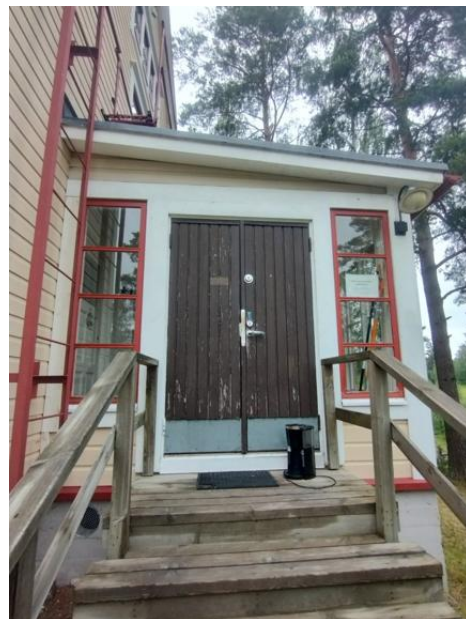
Pääovi ennen maalausta.

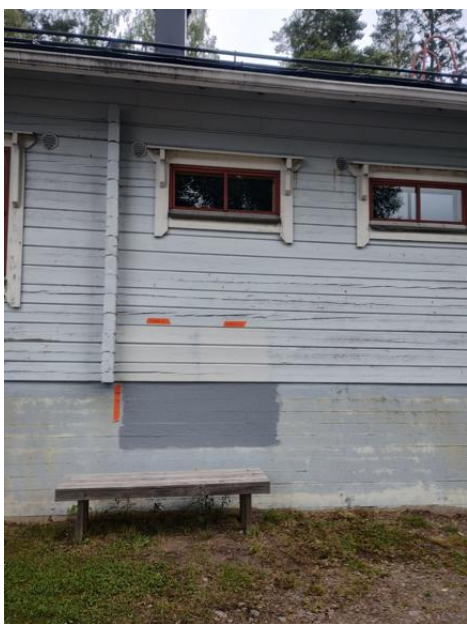
Sävyymalleja rantasaunalla. Päätettiin, että haetaan vielä lisää oikeita harmaan sävyjä.

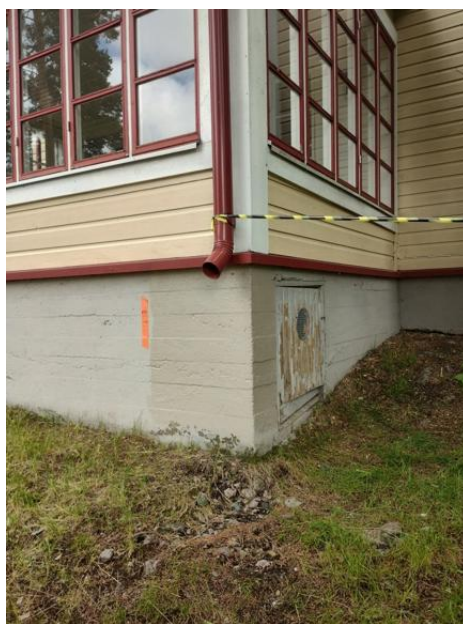
Sokkelin sävyymalli päärakennuksessa.

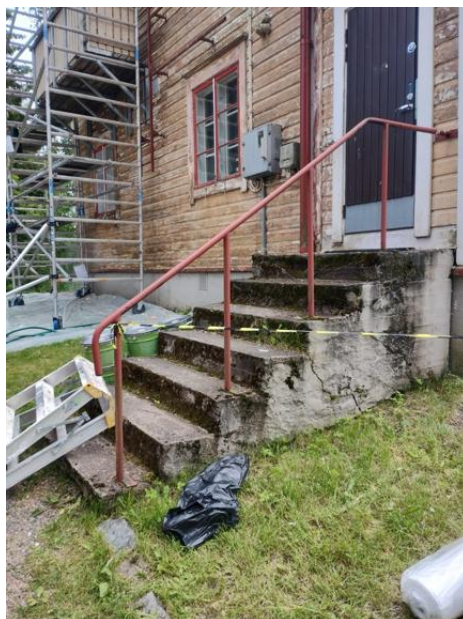
Betoniportaat ennen käsittelyä.

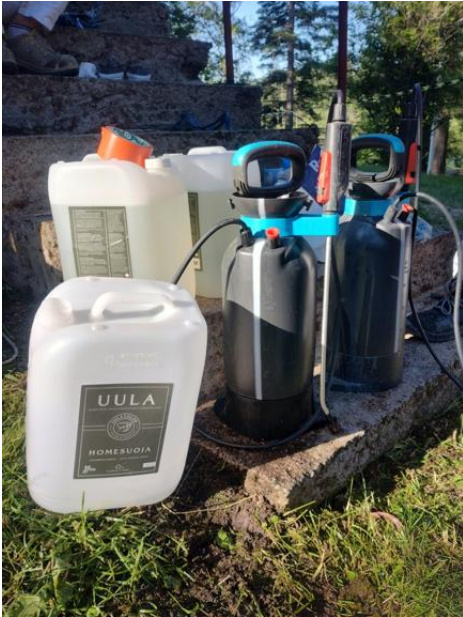
Pesun jälkeen homesuojaus.

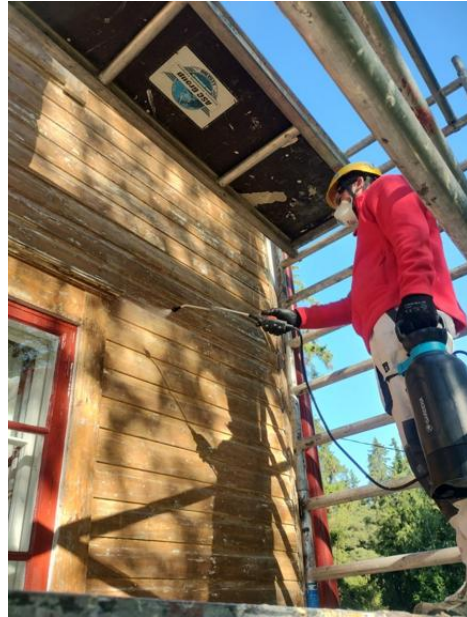
Huomesuojaus ruiskutus maalattaville pinoille.

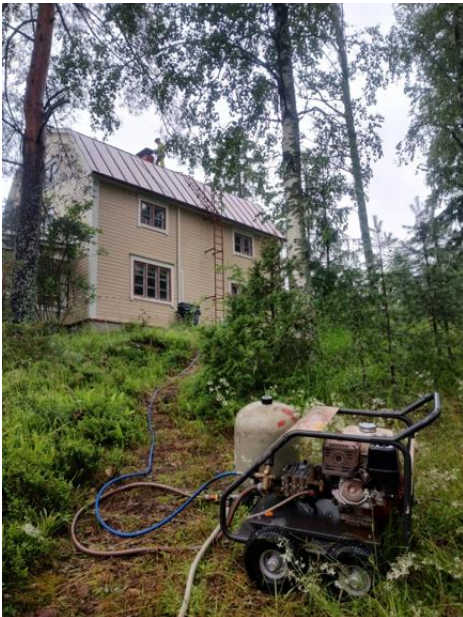
Katon pesutyöt käynnissä.

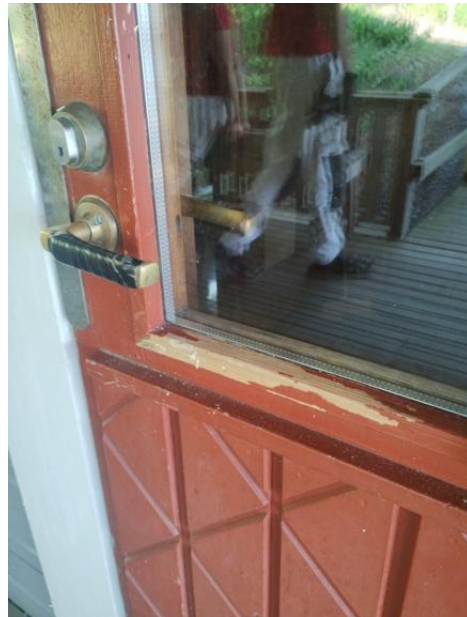
Pesujen jälkeen hilseilyttä maalia saunan ovesta.

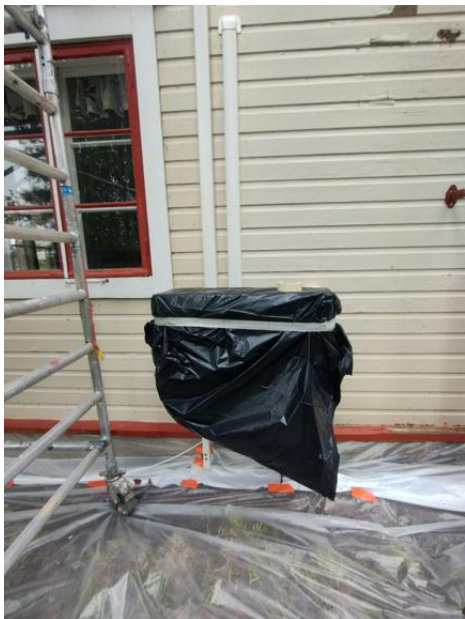
Esimerkki suojauksista ennen maalinpoistoa.

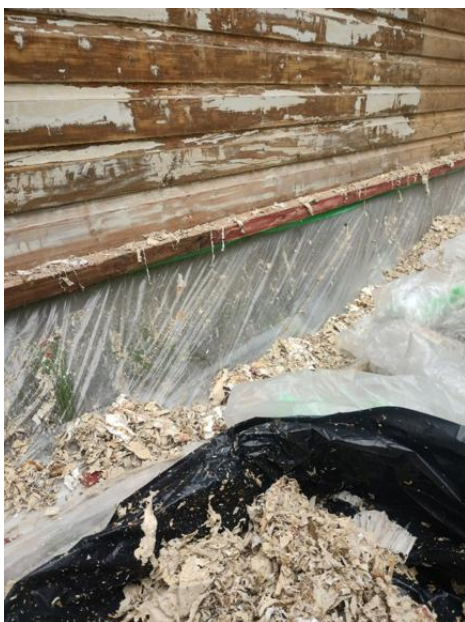
Irtoavan maaliaineksen kerääminen jätteisiin.

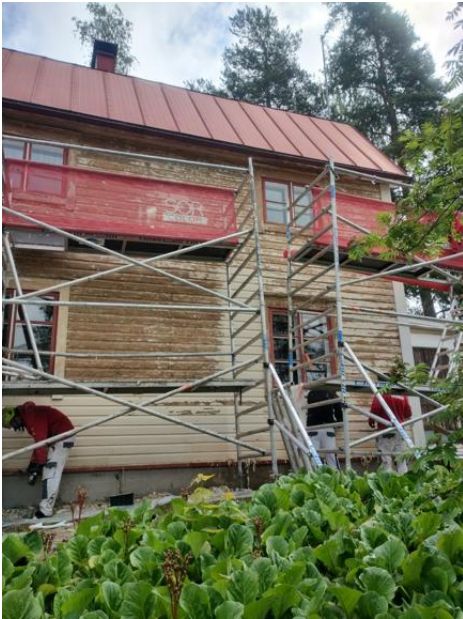
Maalinpoistotyöt käynnissä.

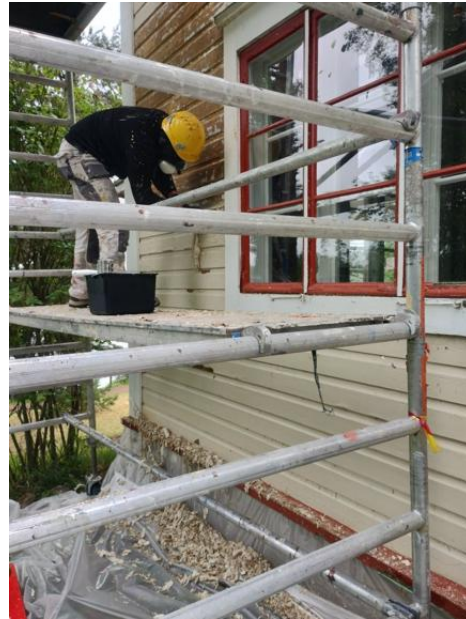
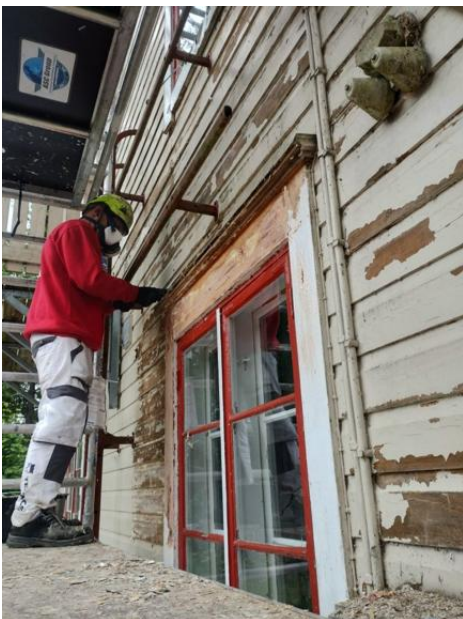
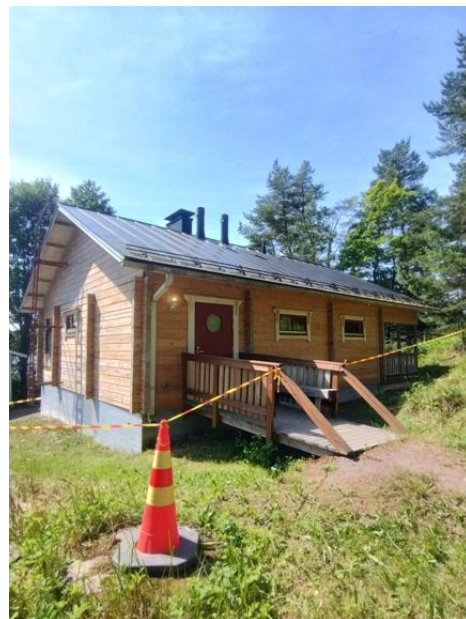
Rantasauna maalinpoiston jälkeen.

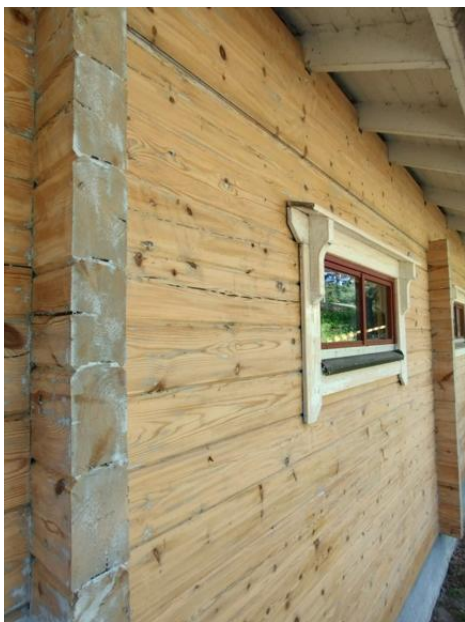
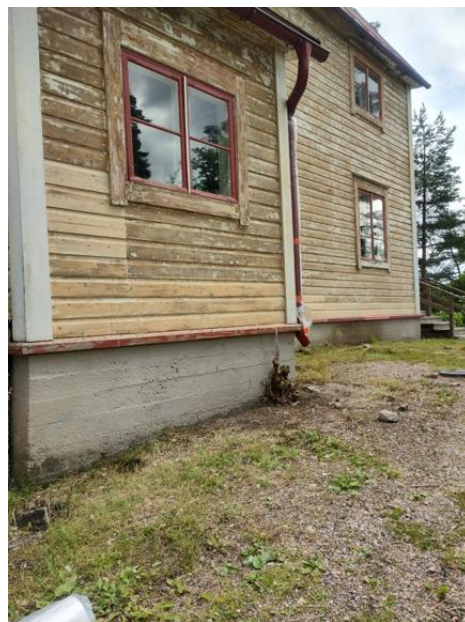
Päärakennus maalinpoiston jälkeen.  
Nurkkalaudat vielä käsittelemättä.

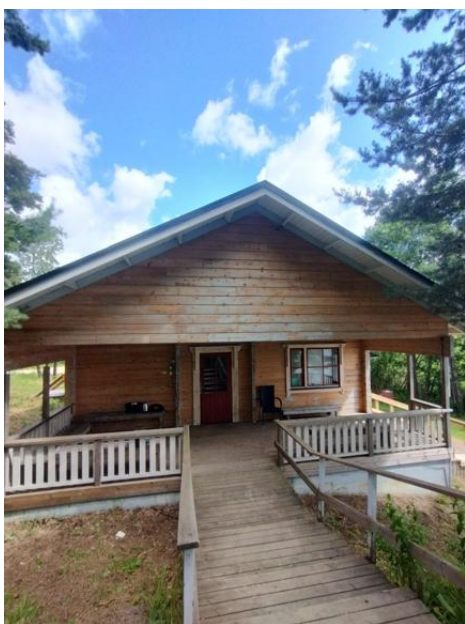
Saunalla maalinpoistotyöt tehtynä.

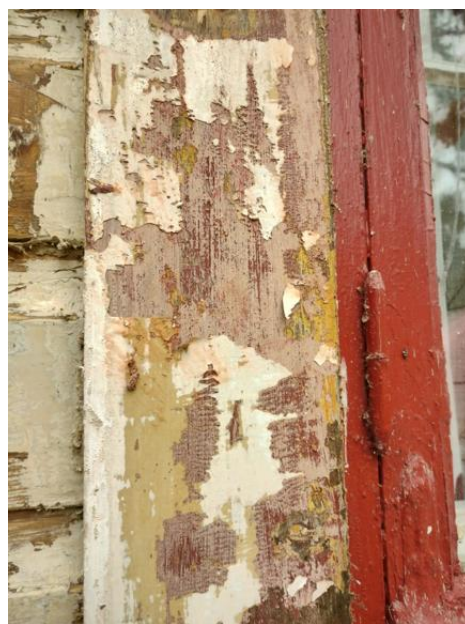
Vanhoja maalikerrostumia  
päärakennuksen ikkunanpielilautoissa.

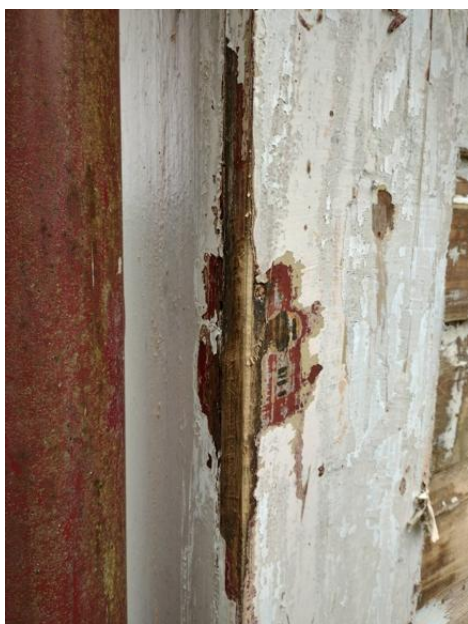
Maalikerrostumia päärakennuksen nurkkalaudoissa.

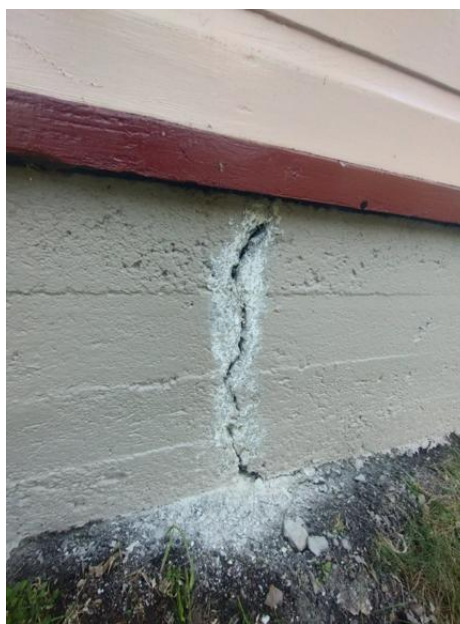
Sokkelin halkeamien puhdistus ennen betonikorjausta ja päällemaalausta.

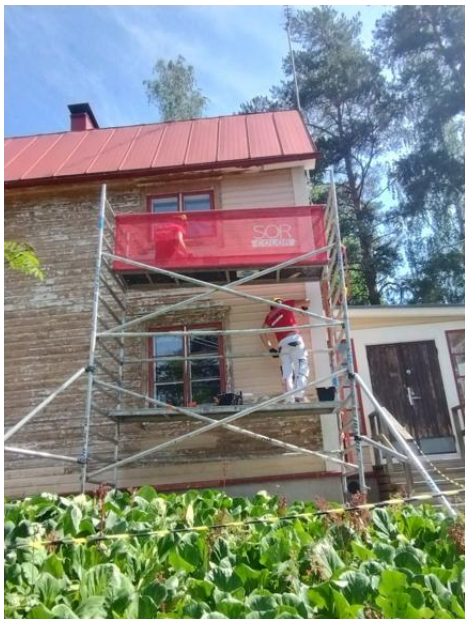
Päärakennuksen pohjamaalaukset käynnissä.

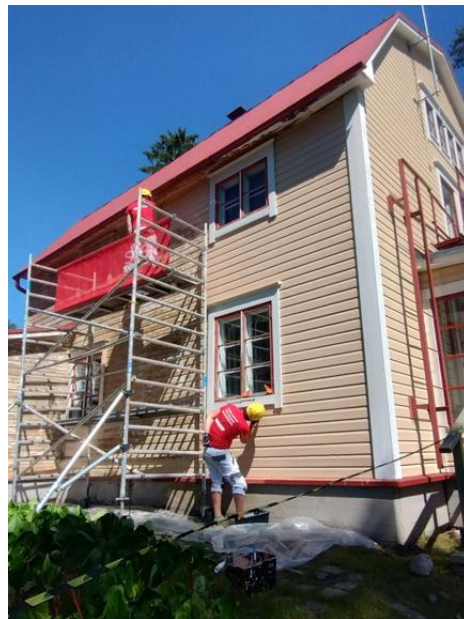
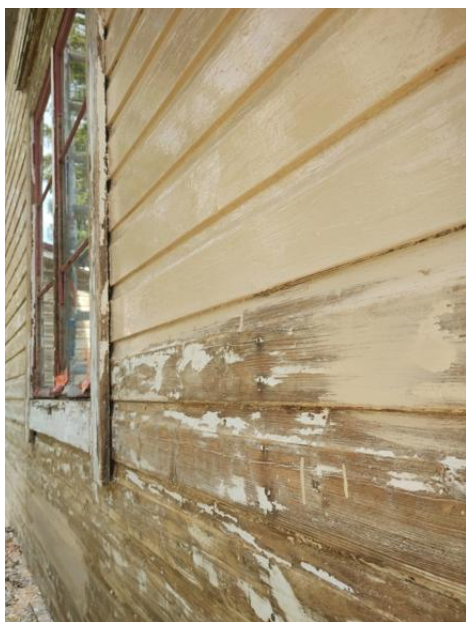
Pohjamaalaus ohennetulla Uula petroliöljymaalilla.

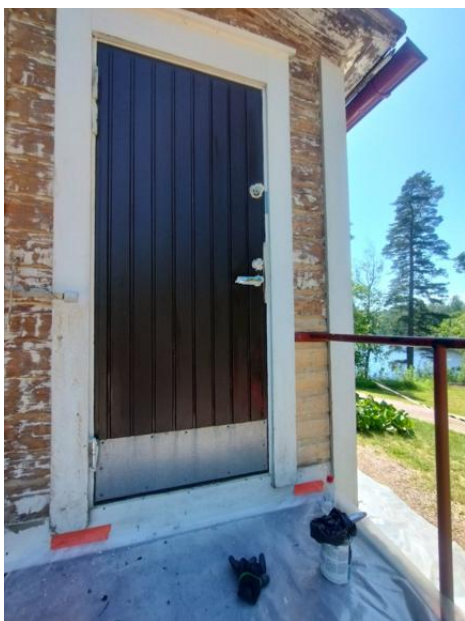
Oven maalaus.

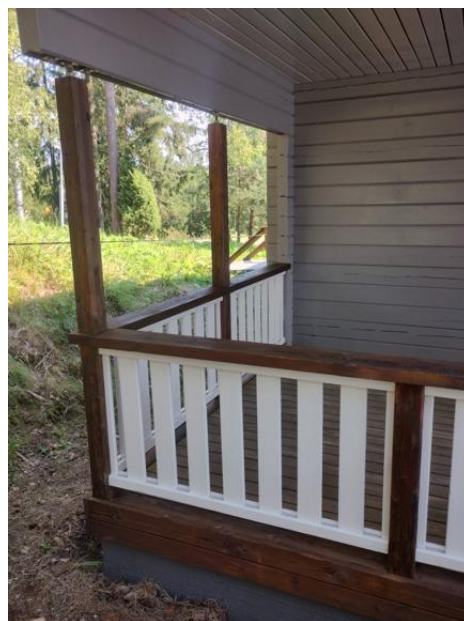
Saunan terassin pilarit ja kaiteet käsiteltynä.

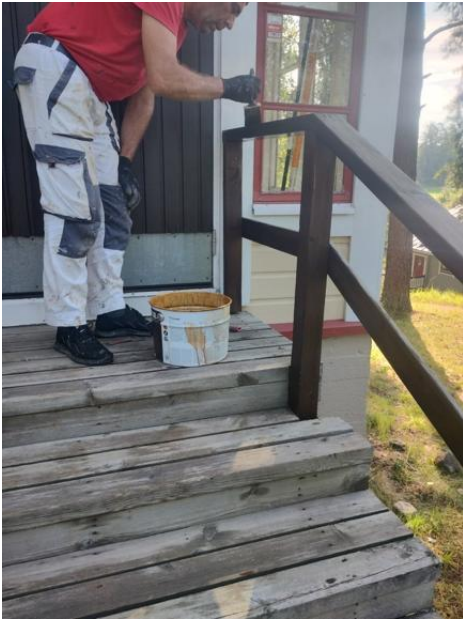
Päärakennuksen sisäänkäynnin puuportaiden öljyminen.

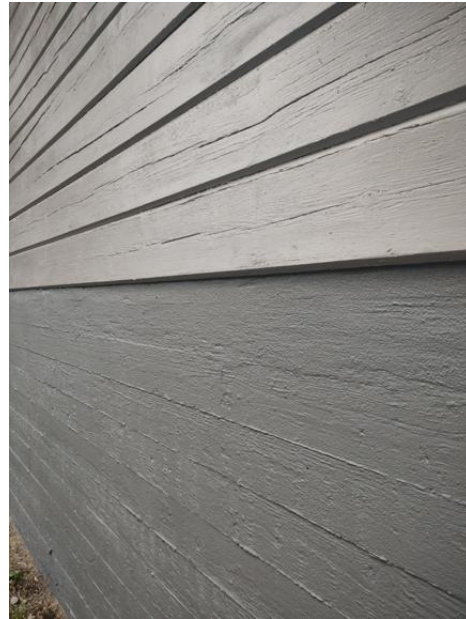
Saunan hirsiseinät ja sokkeli maalattuina.

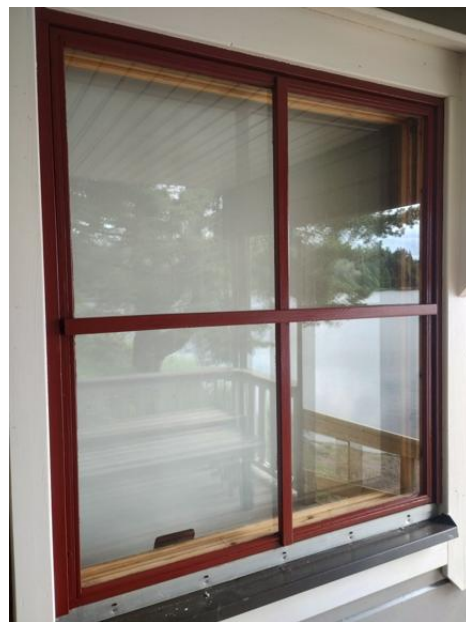
Saunan ikkuna karmilautoineen maalattuna.

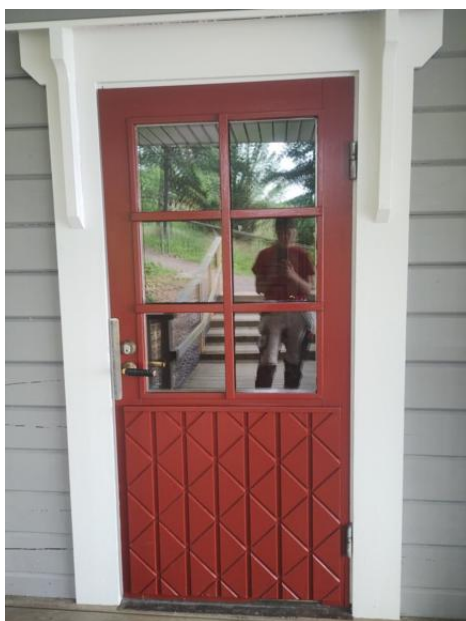
Saunan ovi maalattuna.

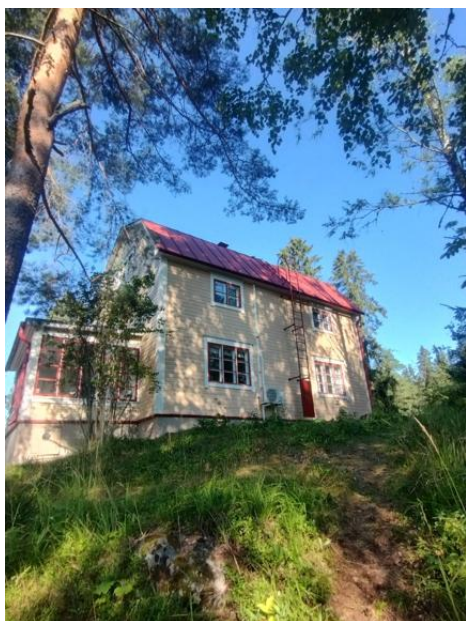
Rinteen puoleinen sivu maalaustöiden valmistuttua.

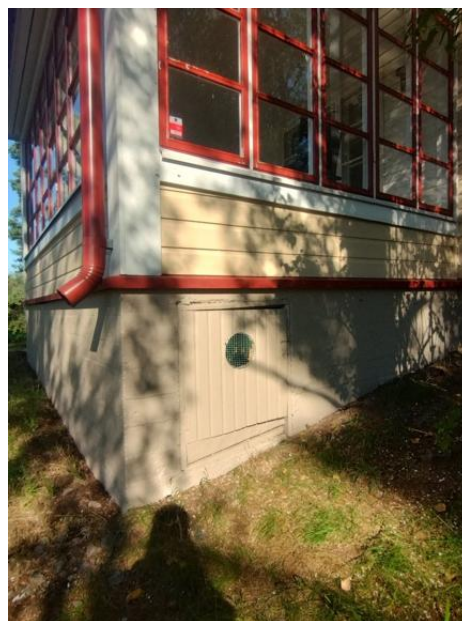
Sokkeli ja ryömintätilan luukku maalattuna.

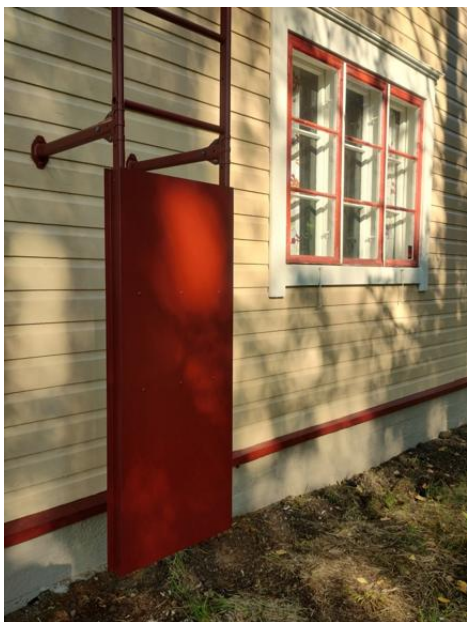
Palotikkaiden kiipeily suoja maalattuna.

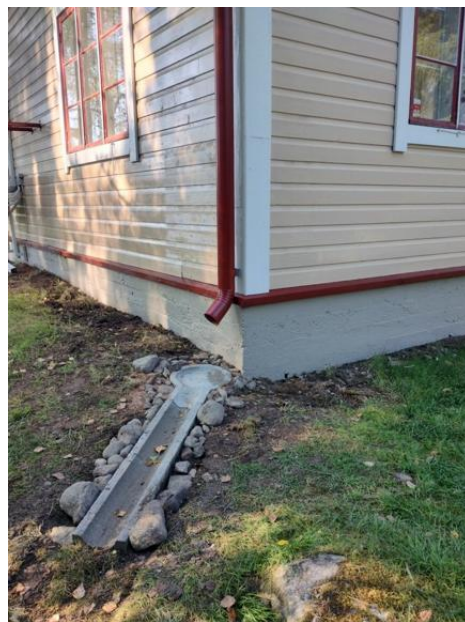
Sadevesikouru asennettuna  
päärakennukselle.

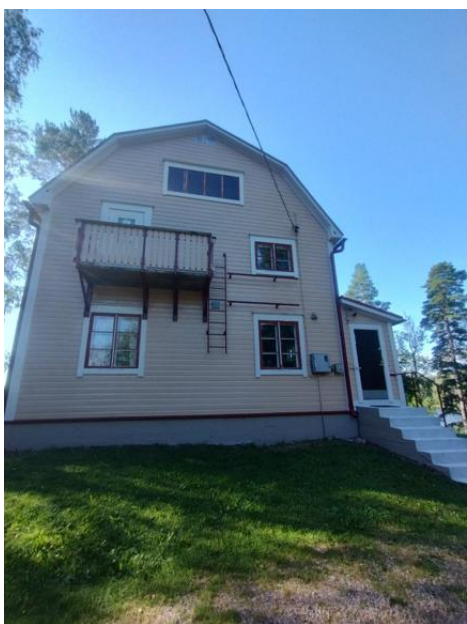
Päärakennus valmiina.
